Sanierung Kirche Hll. Konstantin und Helena

von Michael Gunser und Georgios Mavridis

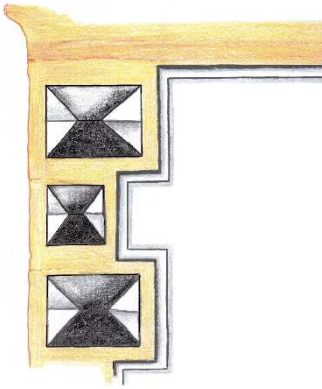
Neben den Untersuchungen der Materialeigenschaften besteht eine wichtige Vorarbeit in der genauen Suche nach „Befunden“ in Form von älteren Putzschichten und eventueller historischer Farbfassungen. In kleinem Umfang waren im Bereich der Traufen und an Gebäudeecken noch zwei bemerkenswerte Funde, allerdings nur noch für das geschulte Restauratorenauge, sichtbar. An der Traufe handelt es sich um eine einfache, farbige Banelierung. Interessanter waren die Reste einer sogenannten „Diamantierung“. Diese Darstellung von plastisch

Abb. 5: Diamantierungen
(Handskizze: Mäule und Krusch)

hervorgehobenen scharfkantig wirkenden Quadern wurde bevorzugt auf die senkrechten Gebäudeecken aufgemalt. Da die Befundlage insgesamt eher dünn war und die „Sehgewohnheiten“ der Waiblinger über lange Zeit doch eher von einer schlichteren Kirchenoptik geprägt war, wurde auf eine Rekonstruktion dieser Ornamente verzichtet.

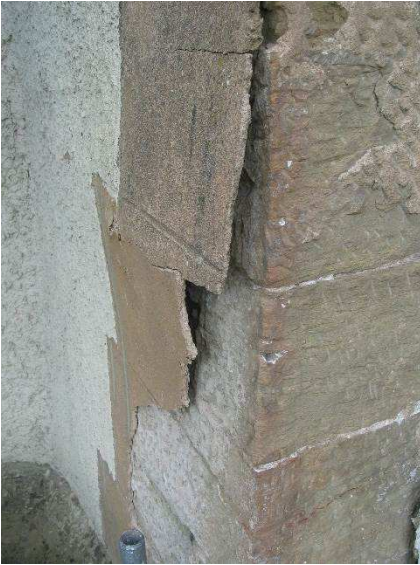
War man am Anfang noch zuversichtlich, dass nur der Putz der Westfassade grundlegend erneuert werden müsste und die anderen drei Fassaden durch partielle Ausbesserungen zu sanieren wären, stellte sich leider heraus, dass nur wenig Stellen der Gesamtfläche zu halten waren. Eine früher aufgebrachte Farbschicht hatte den Feuchtehaushalt des Putzes nachhaltig gestört, und er drohte nun zusehends herabzustürzen (Abb. 3, 4).

Abb. 3 links oben: Starke Schollenbildung
Abb. 4 rechts oben: Diverse lose Putzschichten
Abb. 6 links unten: Abschollung am Eckquader
Abb. 7 rechts unten: Abschollung Fensterbank
(Alle Fotos: Mäule und Krusch)

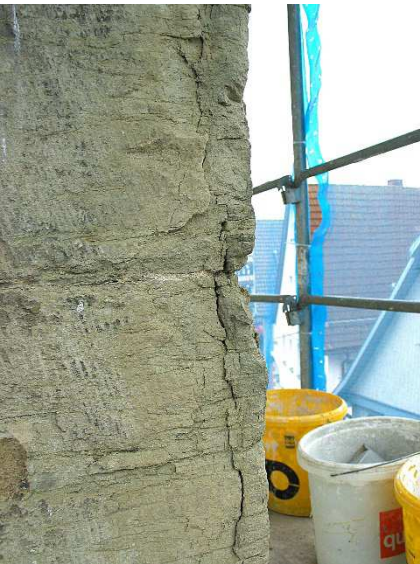
Hier zeigten sich vor allem Abplatzungen und teilweise Auflösungen an den Oberseiten der Strebepfeiler entlang des Schiffes und des Chores. Diese Bauteile sind durch ihre teils ebenen und schrägen Flächen besonders den Witterungseinflüssen ausgesetzt. Da – wie jeder Sandstein – auch der hier verwendete „Neuensteiner Sandstein“ Schichtungen aufweist, tendiert er im Laufe der Jahre zu Abplatzungen. Sind diese umfangreicher, spricht man auch von „Abschollungen“ (Abb. 6, 7).

Anhand der vorgeschriebenen, dezidierten „Schadenskartierung“ wurden teilweise ganze Steine ausgetauscht oder partielle Ausbesserungen, sogenannte „Vierungen“ neu eingebaut. Darüber hinaus waren auch zahlreiche Fehlleistungen der Vergangenheit zu reparieren, wie der Austausch einzelner ungeeigneter Steine und viele für den Sandstein sehr schädlichen Zementfugen. Diese Fugen hatten sich in größerem Umfang abgebaut, so dass sie aufwändig neu hergestellt werden mussten. Zusätzlich waren eine beträchtliche Anzahl an Rissen neu zu „verpressen“.

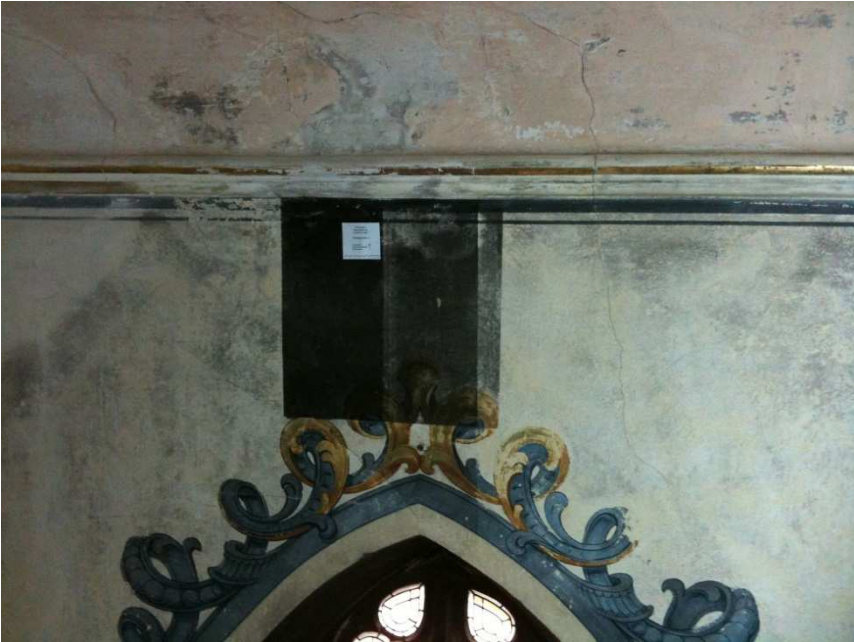
Nachdem die Restaurierung der Fassade abgeschlossen war, ging es an die Innenrestaurierung. Sämtliche Oberflächen waren durch den Kerzenabbrand, Weihrauch und auch durch die ehemalige Kohleofenbefeuerng mit einer dunklen Rußschicht überdeckt. In sehr enger Absprache mit den Denkmalschutzbehörden ging es zuallererst darum, eine Reinigungsmethode für diese besondere Konstellation zu finden. Die offenporige Fassung (Farbe der Wände) sollte bei der Restaurierung so gut wie möglich erhalten bleiben. Bei der Reinigung der Fassung dürfte auch kein Ruß in die Poren gedrückt werden.

Abb. 8: Nordwand. Referenzfläche Urzustand und Reinigungsschritte (Foto: G. Mavridis)

Trotz allem war man sich noch nicht im Klaren, wie man am besten den Ruß von den Wänden bekommen könnte. So kam vom Denkmalamt der Vorschlag, auch ein weiteres, neues Verfahren auszuprobieren. Bei diesen Verfahren wird ein dünner flüssiger Latexfilm auf den Ruß aufgesprüht, der dann innerhalb von ca. 30 Sekunden zu einer Haut abbindet. Dieser Film verbindet sich mit dem Ruß und kann kurz danach wie eine Folie abgezogen werden. Der Clou ist es, den Latexfilm so einzustellen, dass er genug Klebekraft hat, um den Ruß abzunehmen, gleichzeitig aber nicht stark genug ist, die Fassung mit zu entfernen. Nach mehreren Versuchen hatte man die Rezeptur optimal eingestellt und die umfangreiche Reinigungsversuche begannen am 28.1.2010. Das Ergebnis sprach für sich. Durch das Latexverfahren waren große Flächen innerhalb von kurzer Zeit schonend zu bewältigen und der Latexfilm war in der Lage, auch Hinterschneidungen zu erreichen. Alles in allem ein geeignetes System für diese anspruchsvolle Aufgabe.

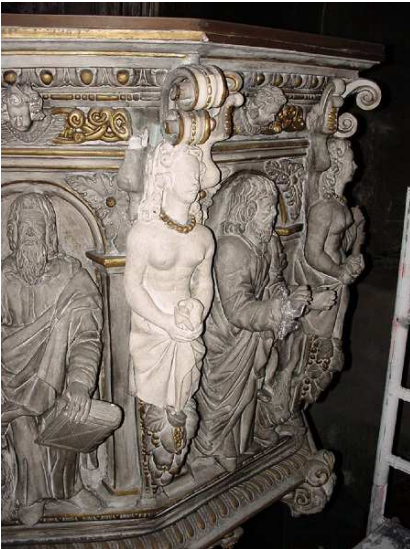
Aber wie jede Methode und wie jede Technik, hat auch diese ihre Grenzen. Vor allem Hinterschneidungen sind sehr schwierig, bis gar unmöglich. Der Laserstahl muss die Oberfläche direkt treffen, sonst kann er seine Wirkung nicht voll entfalten. Als weiterer Nachteil kam hinzu, dass die Vergoldungen dem Laserstahl nicht standhielten. Also hieß es weiterschauen, wie man den Ruß sonst noch entfernen könnte.

Abb. 9: Kanzelkorpus. Figur nach der Laserreinigung
(Foto: G. Mavridis)

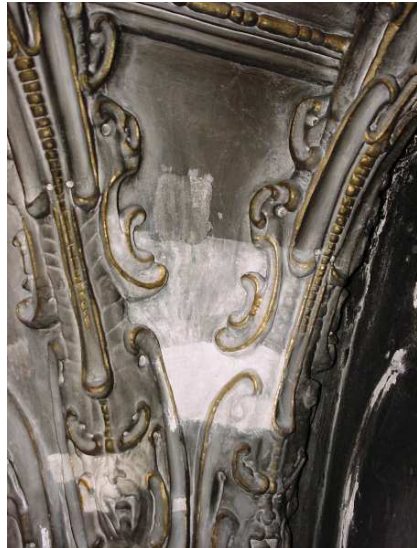
heraus, dass auch dieses Verfahren an seine Grenzen stößt. Der obere Bereich über der Longinus-Figur (Lanzenträger) war bei ein- bis zweimaliger Anwendung des Latex-Verfahrens gut zu reinigen. Beim unteren Bereich, beim Longinus, führte diese Technik nicht zum Ziel. Im Laufe der Jahrzehnte war der Ruß unbewusst immer wieder mechanisch in die Poren gedrückt worden, sei es bei der Reinigung oder beim unbeabsichtigten Berühren der Figur. Der Ruß hatte sich so fest in die Poren verkrallt, dass er allein durch die Klebekraft des Latex-Filmes nicht zu lösen war. Da der Aufwand für eine Laserreinigung in keinem Verhältnis zur Reinigungsfläche stand, griff man für die extrem schwierigen Stellen die konventionelle Kompressen-Technik auf.

Abb. 10: Korpusspitze. verschiedene Reinigungsmethoden. Von oben nach unten: Absaugen, Tampoon-, Laserverfahren
(Foto: G. Mavridis)

Anschließend wurde die Fassung teilweise ergänzt und auch die Goldverzierungen wurden ausgebessert. Und so erstrahlt die Kanzel wieder in ihrem alten Glanz.
